**LAUDO TÉCNICO DE
VISTORIA, ESTUDO E COLETA
DE DADOS DA REDE DE
ABASTECIMENTO DE ÁGUA
NO SETOR PIONEIRO -
APIACÁS/MT.**

Interessado: Prefeitura Municipal de Apiacás

Objeto da vistoria: Rede de abastecimento de água no Setor Pioneiro

Data da vistoria: 18/10/2020

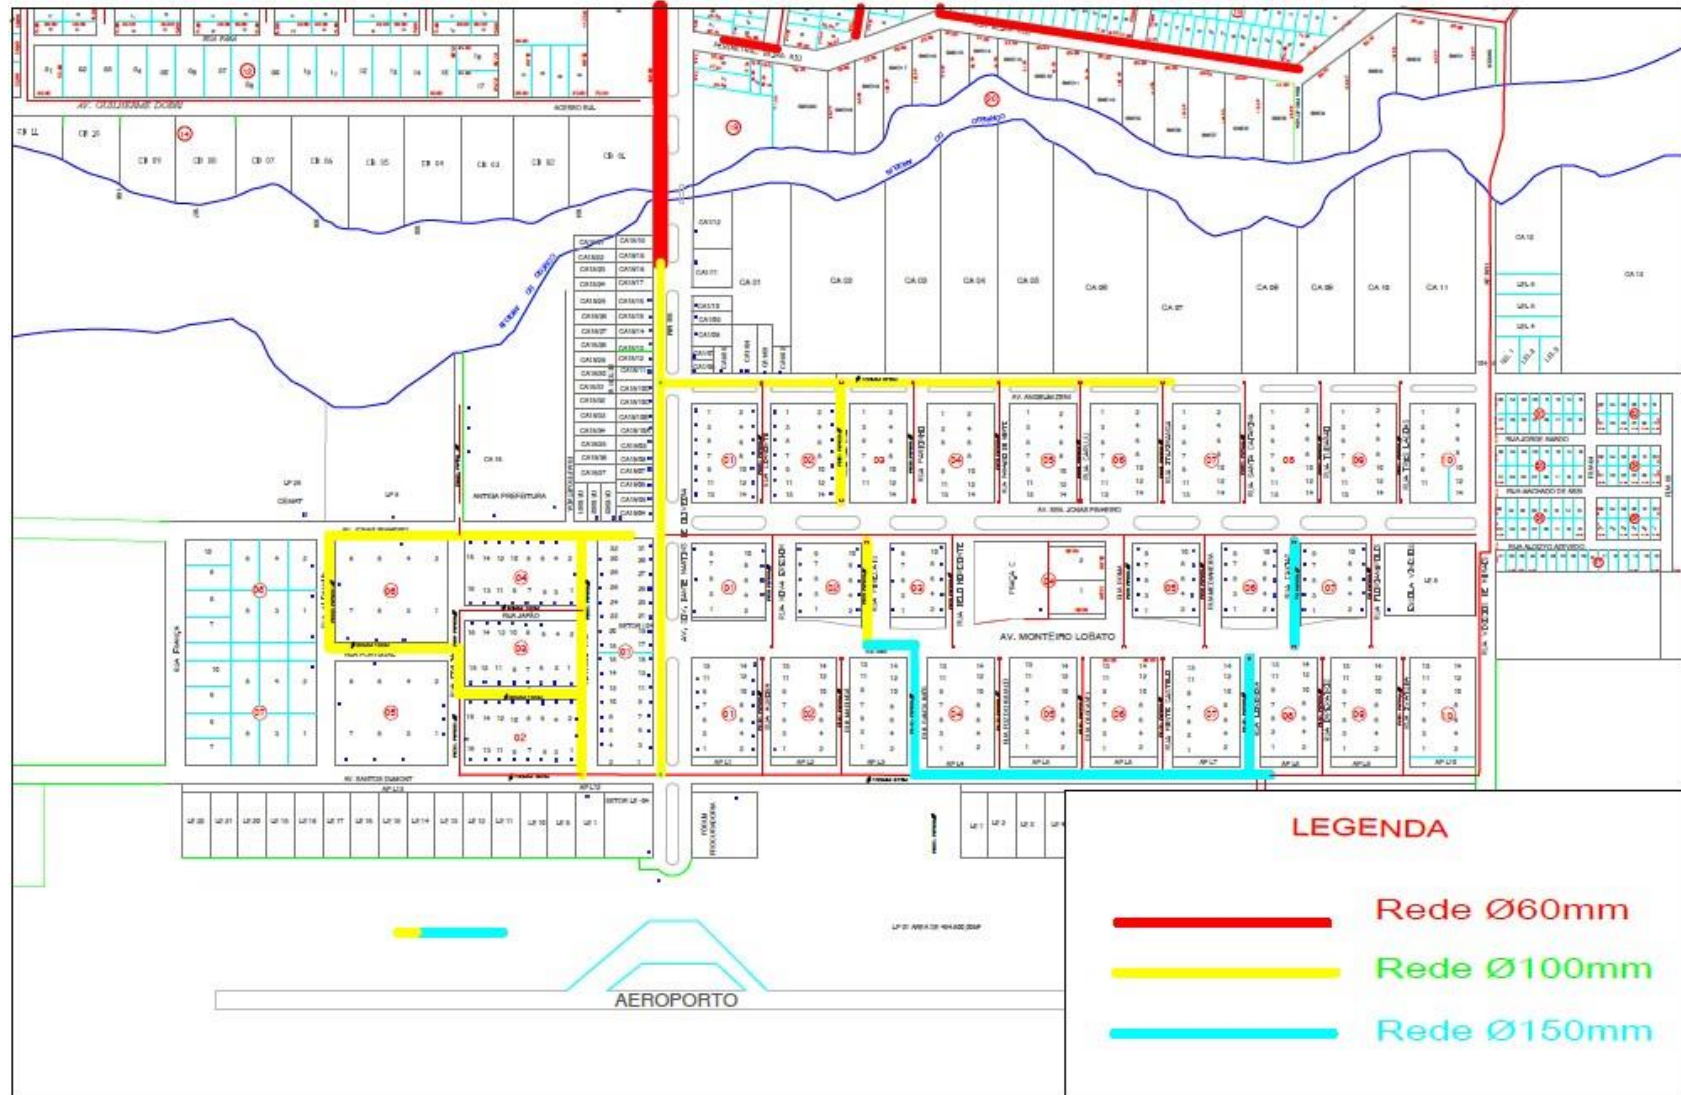
Figura 4. Rede de distribuição de água no Setor Pioneiro em Apiaçás - MT

Desse modo, a rede de distribuição de água implantada possuía cerca de 8.225 metros no Setor Pioneiro, com tubulações de 60mm, 100mm e 150mm de diâmetro, como demonstra a Figura 4. Verificando apenas a região utilizada no presente laudo, aproximadamente 3.230m de tubulações foram eliminadas por conta da pavimentação e drenagem realizada nas vias, ou seja, 39% das das tubulações já estão comprometidas

Além disso, o lençol freático do local é aflorante e como há muitas fossas sépticas nas casas, ocorreu a contaminação das tubulações remanescentes. Com o passar dos anos, muitos moradores construíram suas fossas sépticas nas calçadas das ruas, conseqüentemente, quebrou-se diversas tubulações da rede de distribuição com essa ação. Dessa forma, os dejetos das fossas contaminaram grande parte das tubulações que estavam parcialmente danificadas.

Dessa forma, não é possível aproveitá-las, pois não há como garantir a confiabilidade e qualidade da água que passará por essas tubulações.

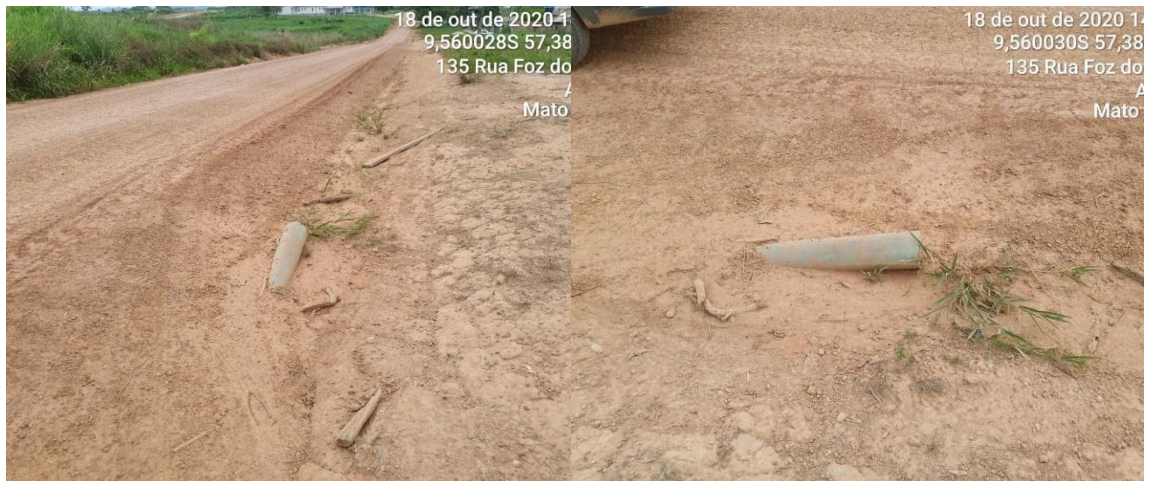
- **PONTO 1**

- **Descrição:** Rua Santo Dumont.

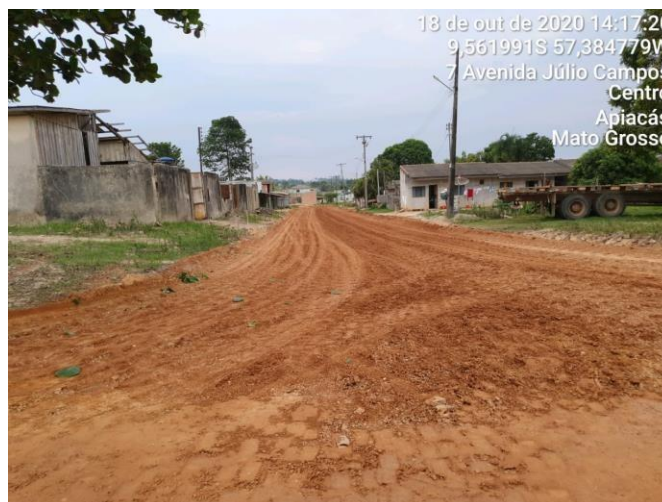
- **PONTO 2**

- **Descrição:** Rua Aurora pavimentando.

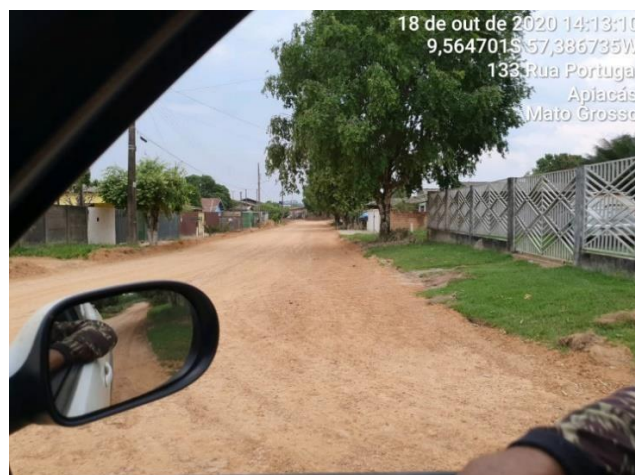
- **PONTO 3**

- **Descrição:** Rua Japão em processo de pavimentação.

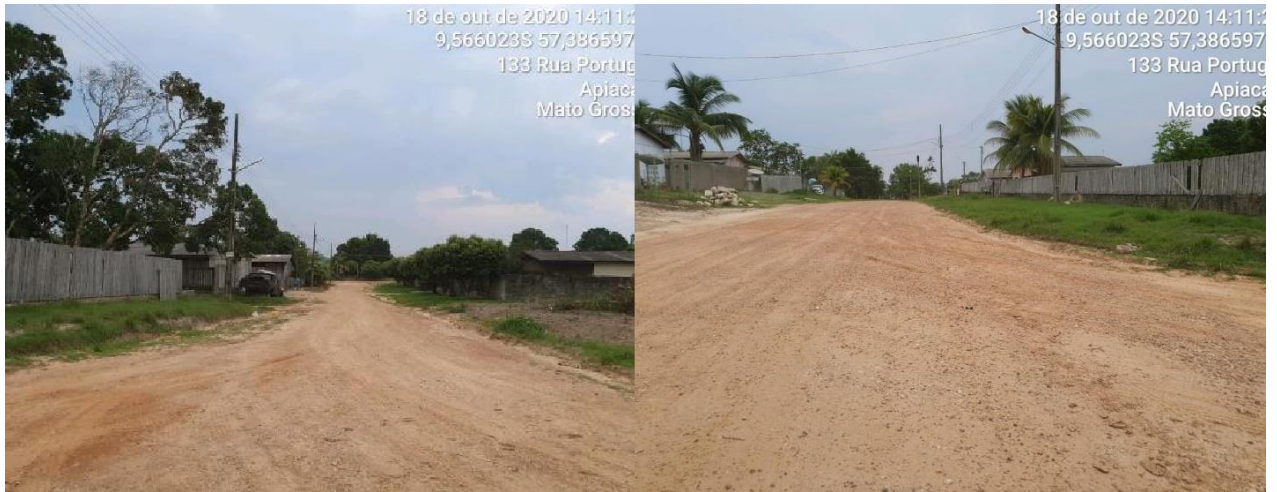
- **PONTO 4**

Descrição: Rua Alemanha.

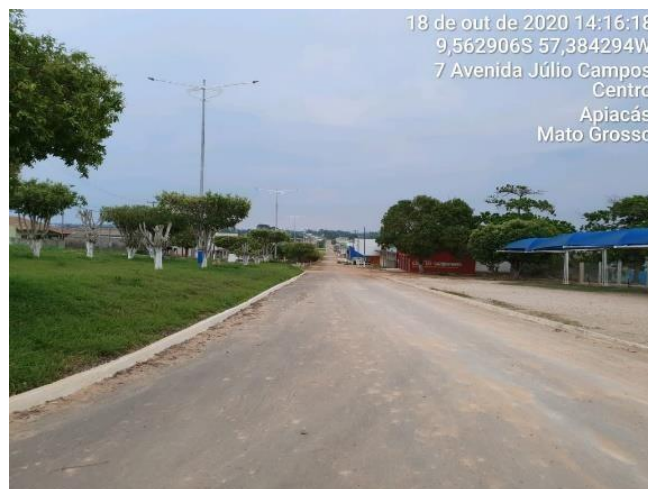
- **PONTO 5**

Descrição: Final da Avenida Dante de Oliveira.

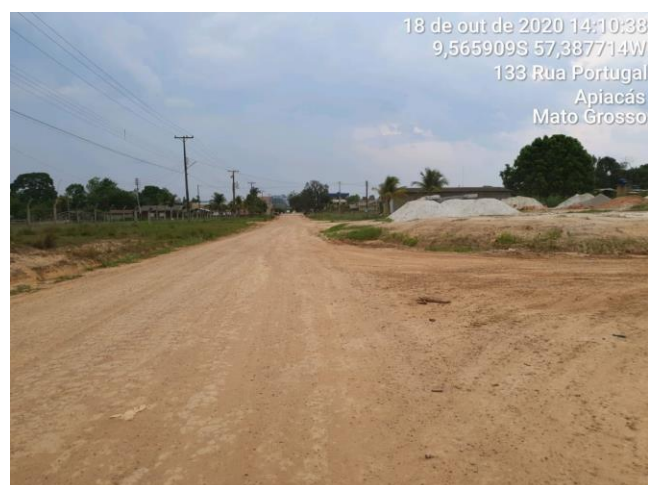
- **PONTO 6**

Descrição: Fim da rede, Rua Alemanha.

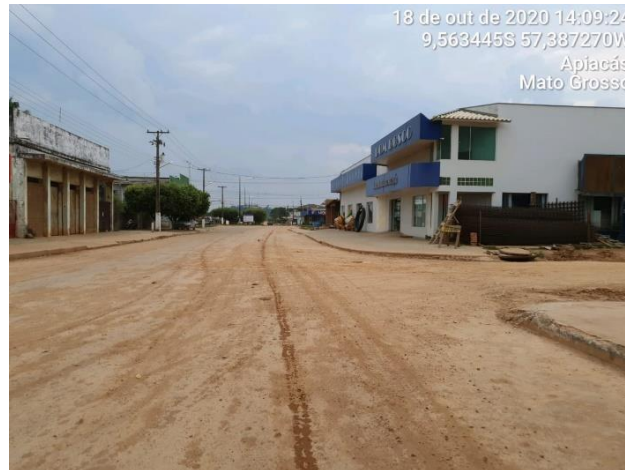
- **PONTO 7**

Descrição: Processo de pavimentação com galeria na Rua Espanha.

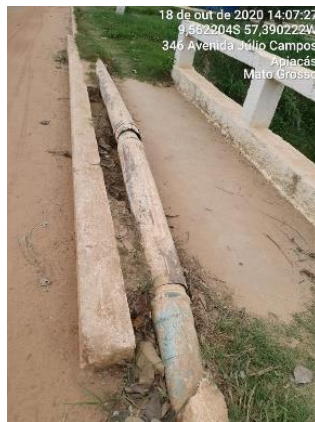
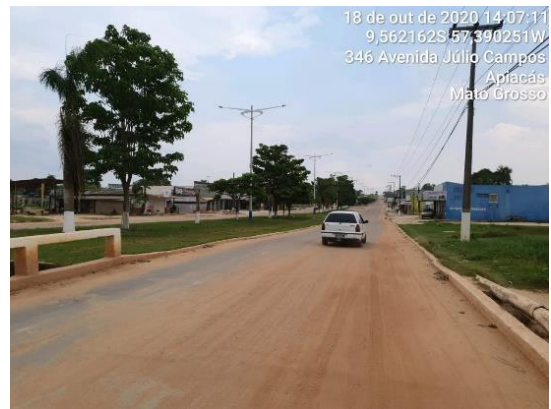
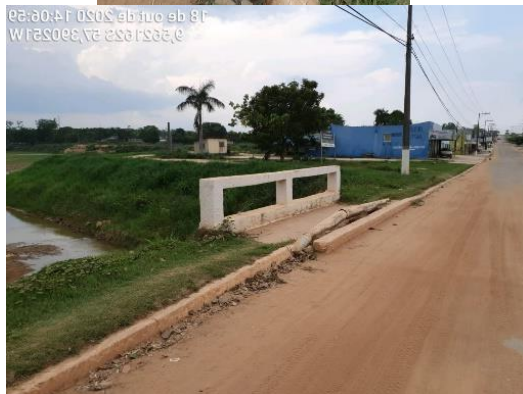
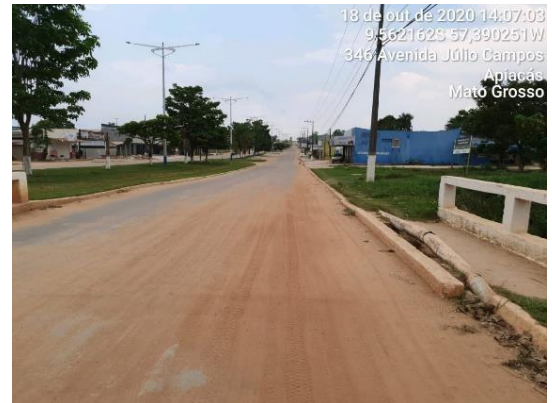
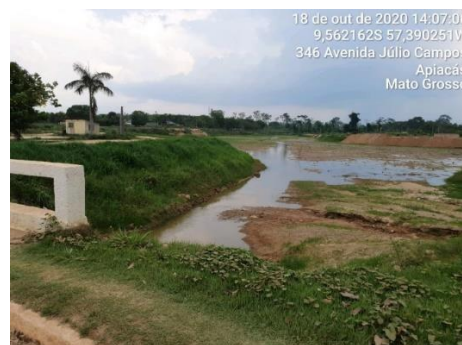
- **PONTO 8**

Descrição: Travessia no início do setor pioneiro, está pavimentado e interditado.

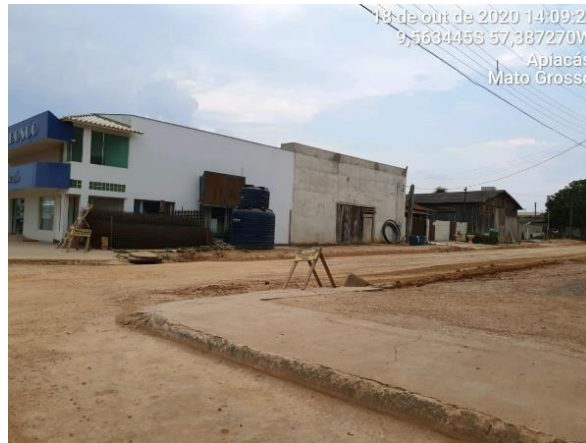
- **PONTO 9**

Descrição: Processo de pavimentação com galeria na Rua Espanha.

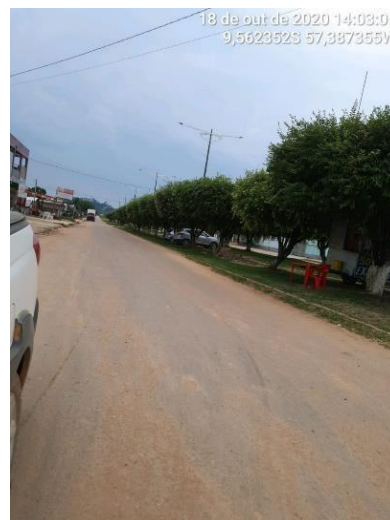
- **PONTO 10**

Descrição: Final da Avenida Jonas Pinheiro.

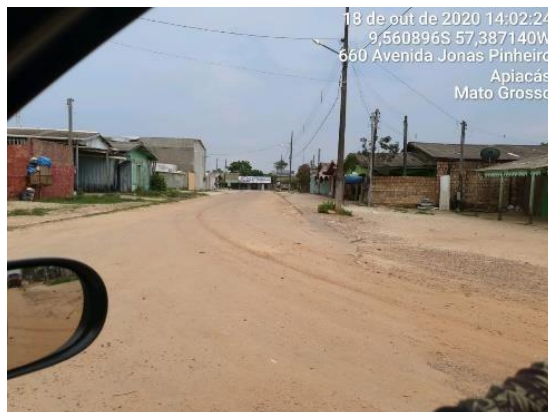
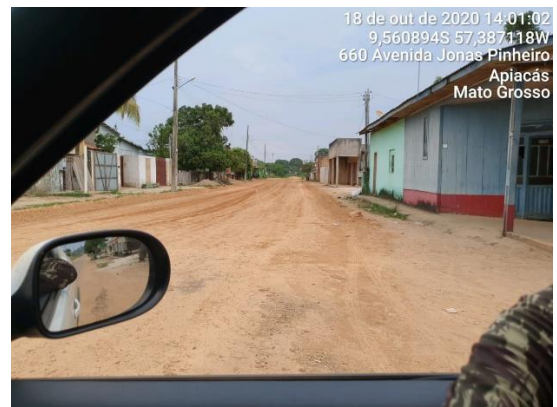
- **PONTO 11**

Descrição: Rua Cianorte pavimentada e Japura em pavimentação.

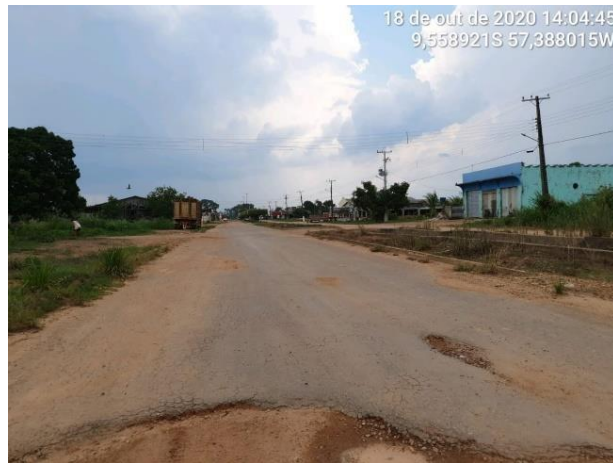
- **PONTO 12**

Descrição: Asfalto mão dupla Avenida Angelim Zeni.

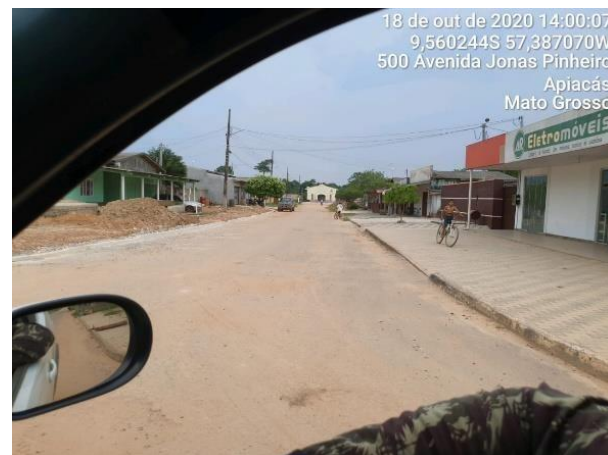
- **PONTO 13**

Descrição: Rua Pardinho com asfalto.

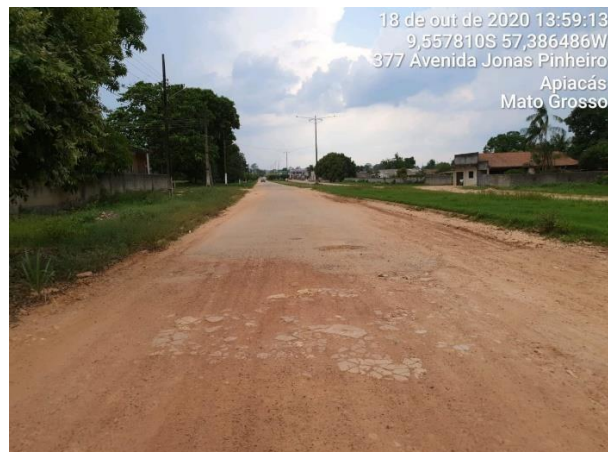
- **PONTO 14**

Descrição: Início asfalto duplo da Avenida Jonas Pinheiro.

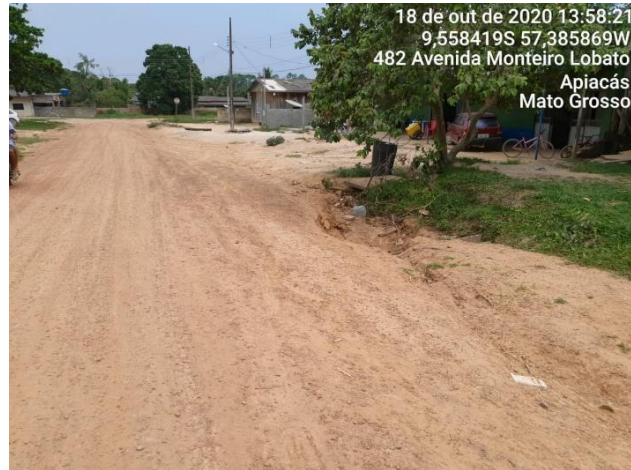
- **PONTO 15**

Descrição: Rua Roma com drenagem profunda.

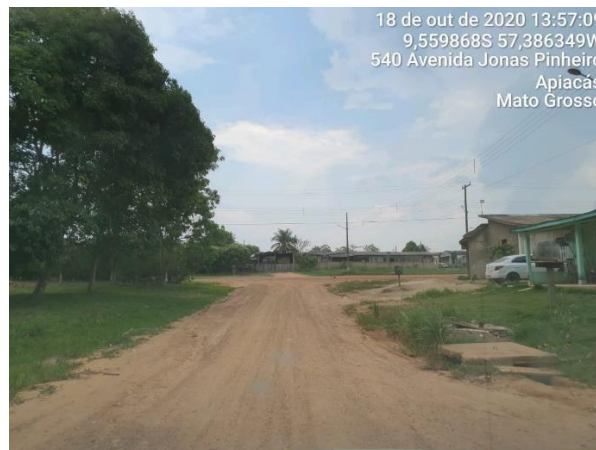
- **PONTO 16**

Descrição: Rua Belo Horizonte com drenagem profunda.

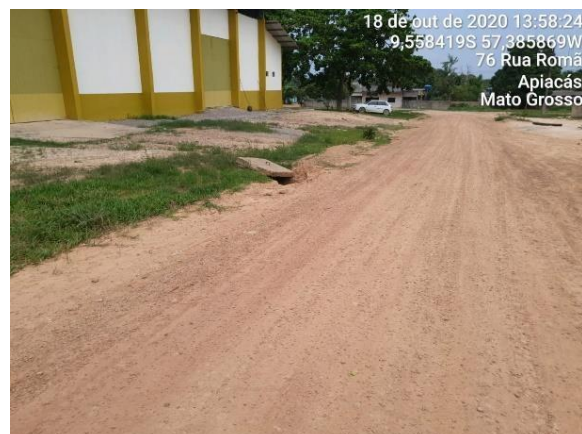
- **PONTO 17**

Descrição: Rua Roma com drenagem profunda.

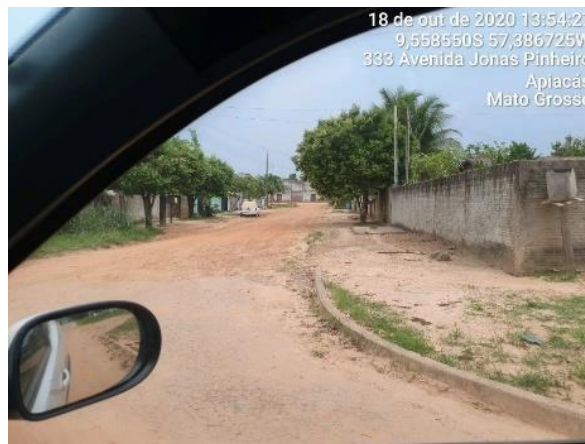
- **PONTO 18**

Descrição: Rua Itapiranga com drenagem profunda.

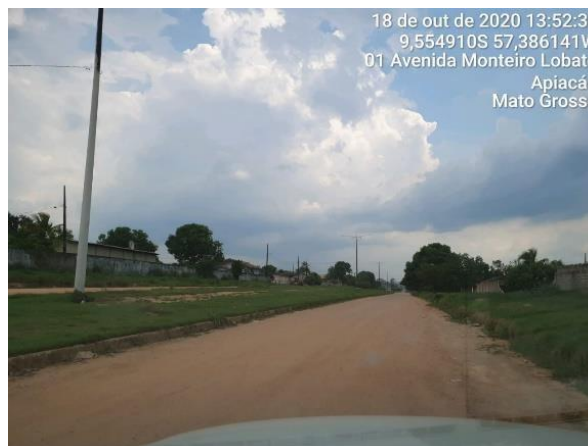
- **PONTO 19**

Descrição: Início do asfalto na Avenida Jonas Pinheiro.

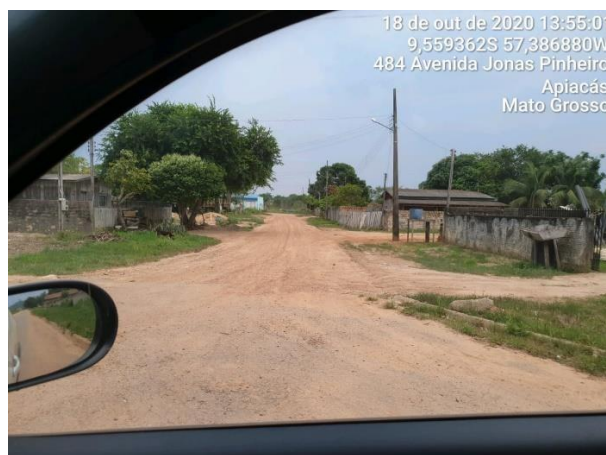
- **PONTO 20**

- **Descrição:** Drenagem profunda na Rua Cajuru.

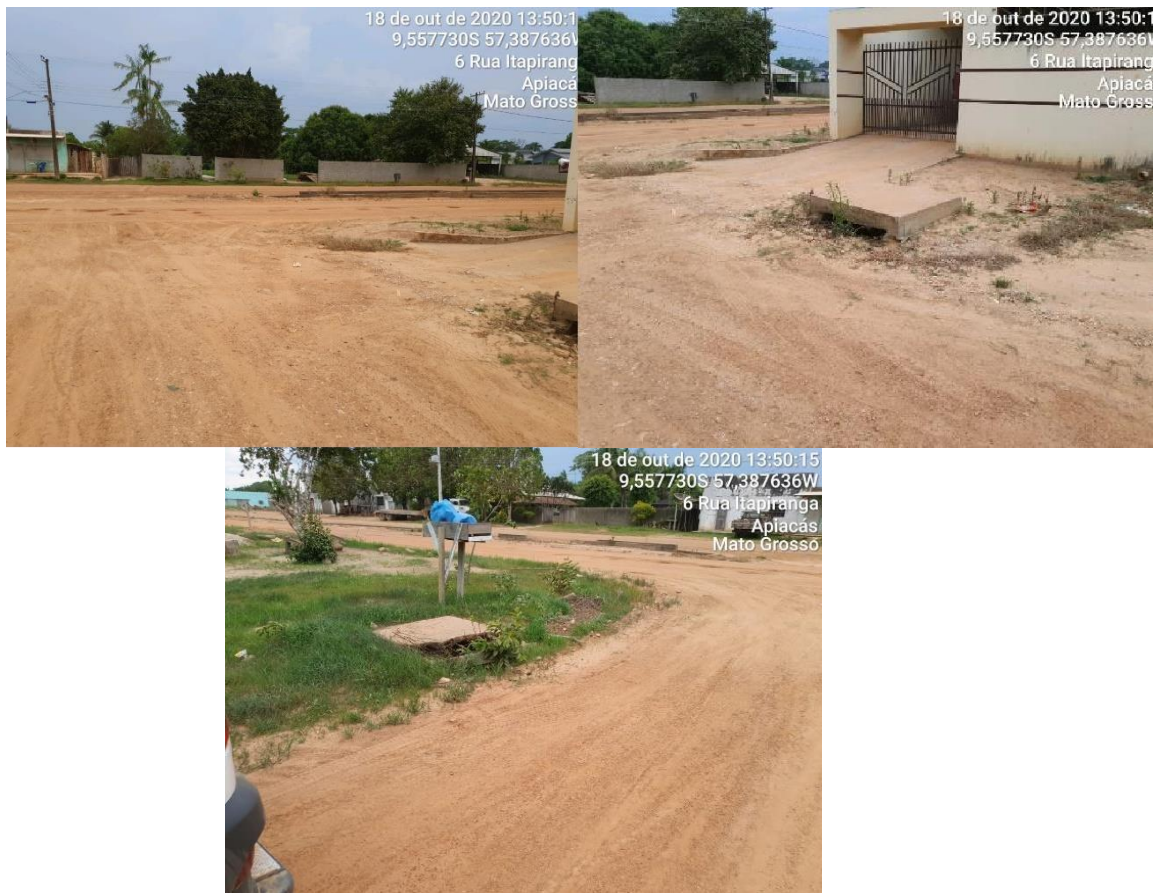
- **PONTO 21**

Descrição: Boca de lobo, rede danificada e drenagem profunda na rua Santa Catarina.

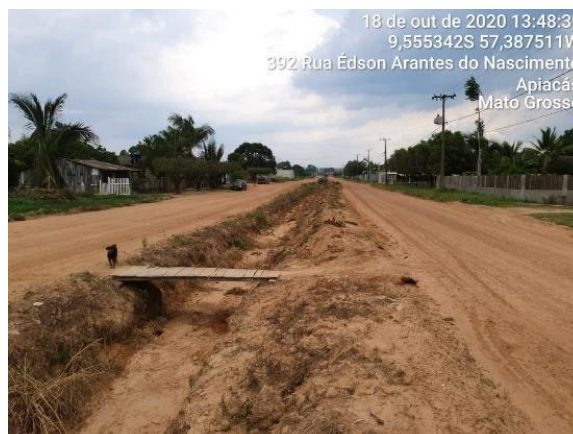
- **PONTO 22**

Descrição: Rede retirada com a passagem da drenagem na Avenida Angelim Zeni.

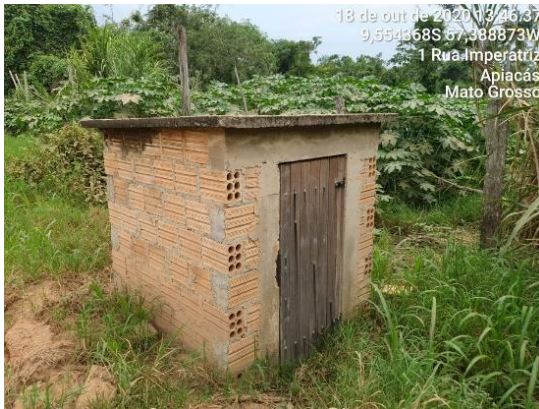
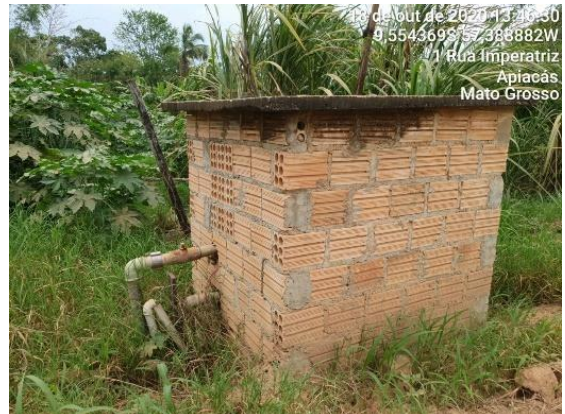
- **PONTO 23**

Descrição: Pressurizador Nº 1.

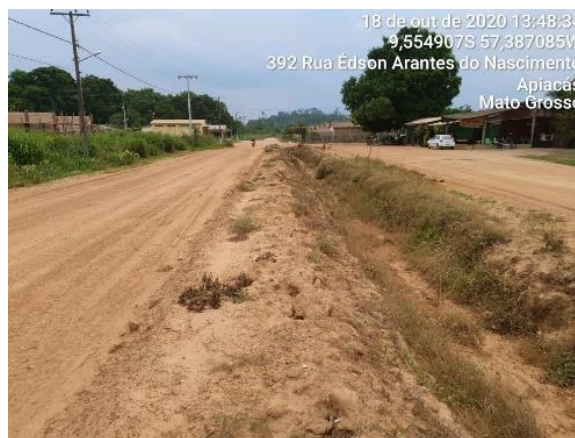
- **PONTO 24**

Descrição: Rede retirada com a passagem da drenagem

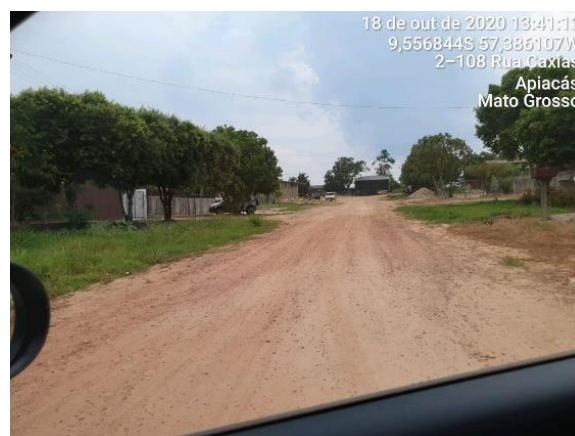
- **PONTO 25**

Descrição: Rede na rua Caxias.

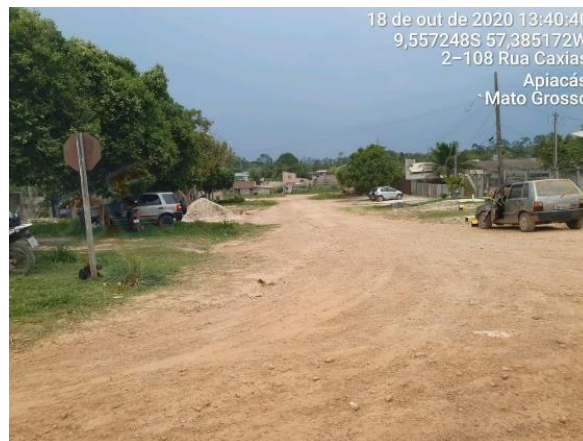
- **PONTO 26**

Descrição: Rede na Rua Londrina.

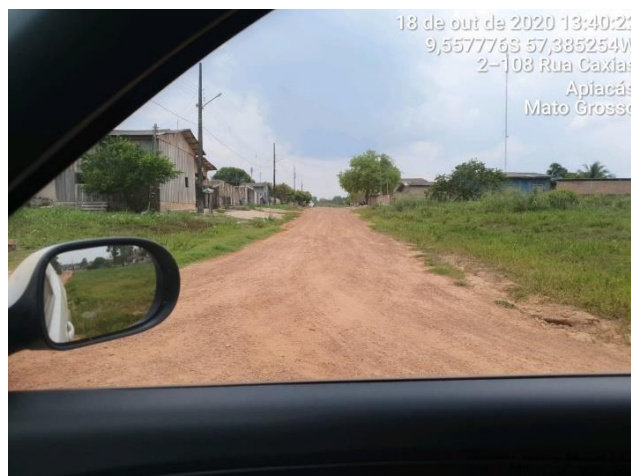
- **PONTO 27**

Descrição: Rede na Rua Londrina.

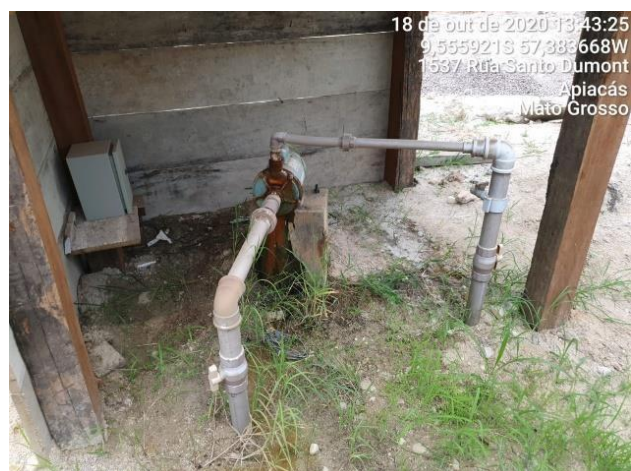
- **PONTO 28**

Descrição: Pressurizadora da rede antiga.

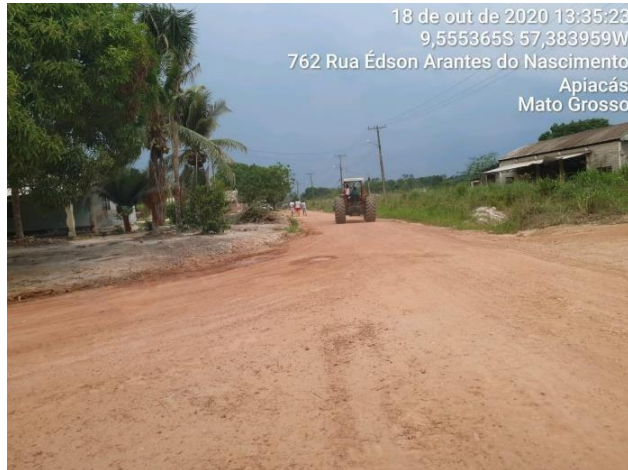
- **PONTO 29**

Descrição: Interligação da rede nova com a antiga.

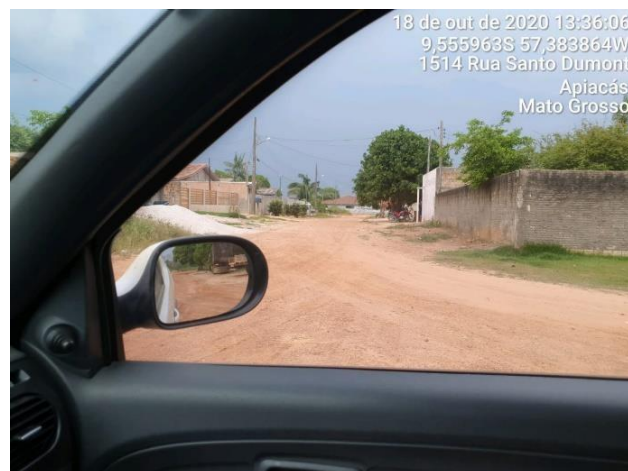
- **PONTO 30**

Descrição: Início da rede.

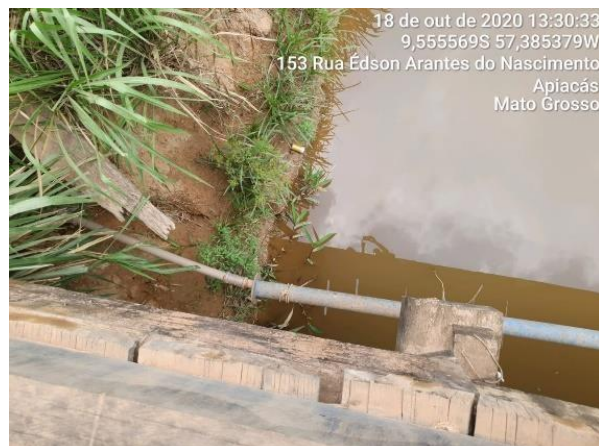
- **PONTO 31**

Descrição: passagem 1º setor pioneiro, atende ao residencial Sueli Pastorelo.

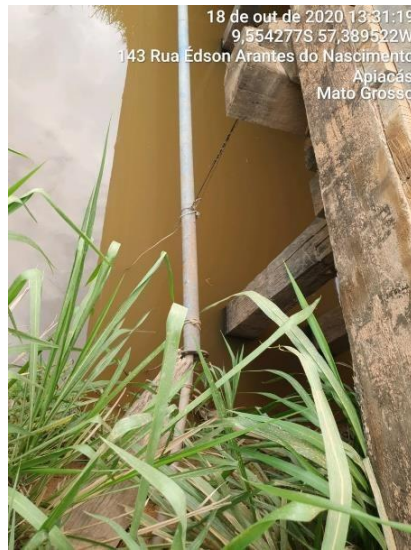
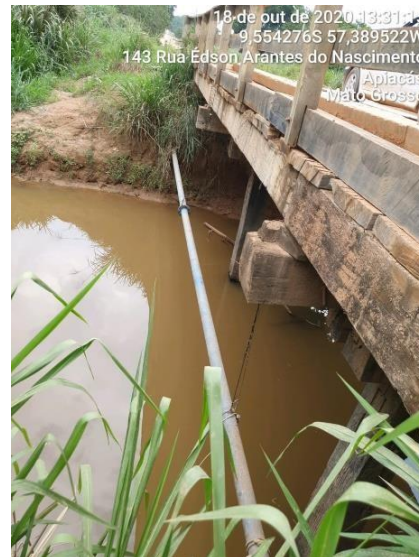
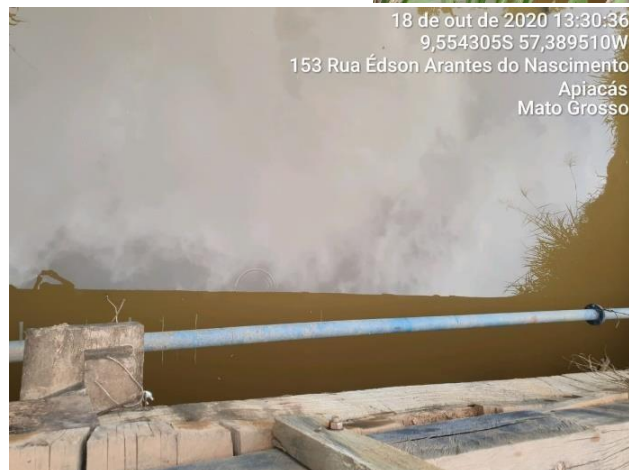
- **PONTO 32**

Descrição: passagem 1º setor pioneiro, atende ao residencial Sueli Pastorelo.

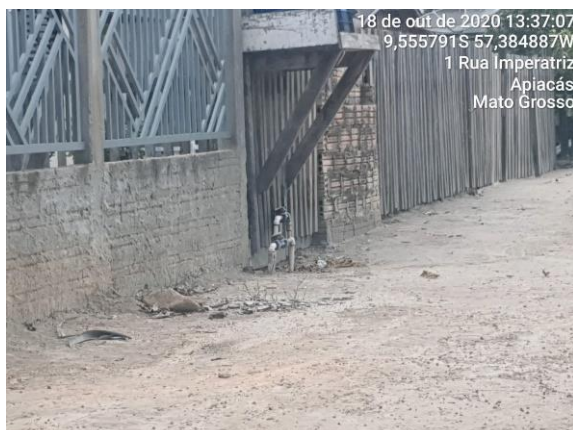
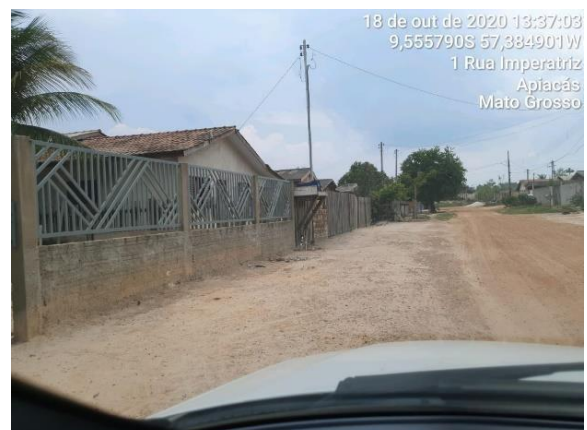
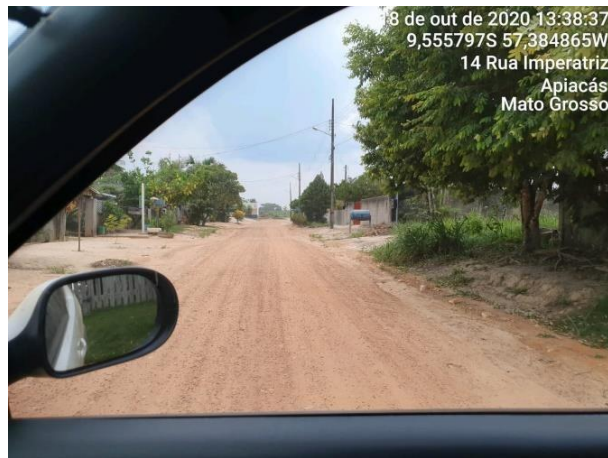
- **PONTO 33**

Descrição: Final da interligação da rede nova com a antiga (rua Ivatuba e rua Imperatriz).
